<b>OBIEKT:</b>	Most Zamku Kórnickiego
<b>INWESTOR:</b>	Zamek w Kórniku
<b>ZLECAJĄCY:</b>	ORLIKON Sp. z o.o.
<b>STADIUM:</b>	projekt, realizacja
<b>REALIZACJA:</b>	październik 2009 r.

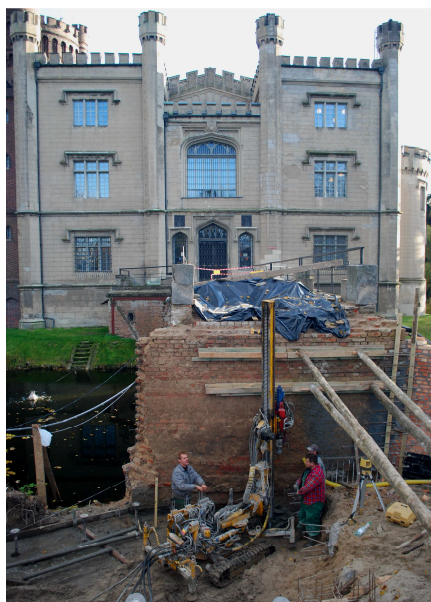
WIERCENIE MIKROPALI

**Ilość wykonanych mikropali:**

- 17 szt.

**Zbrojenie mikropali:**

- SAS  $\varnothing$  50 mm

**Długość mikropali:**

- 5,0 m

**Średnica buławy nośnej:**

- $\varnothing$  240÷300 mm

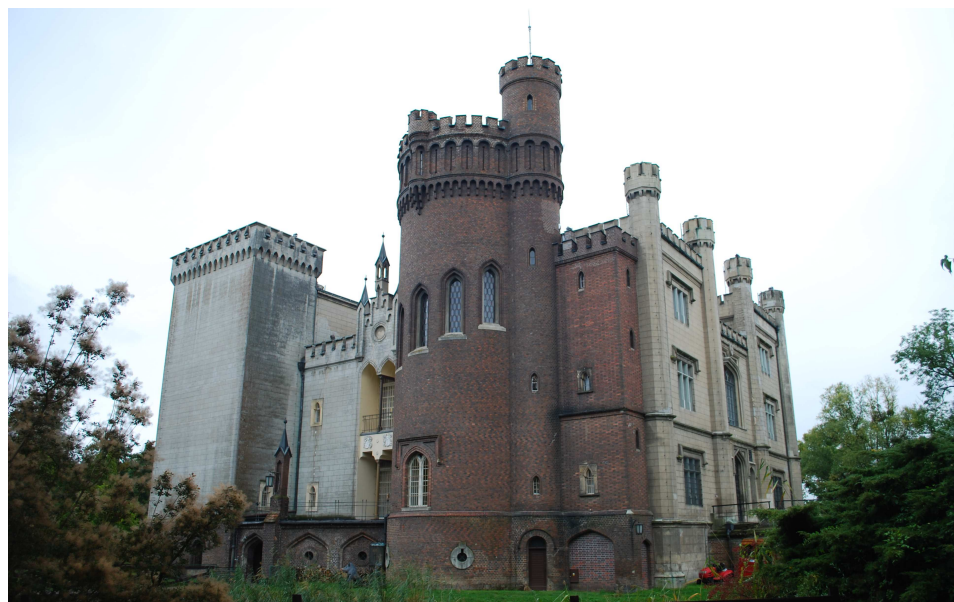
Zabytkowy most prowadzący do zamku, który remontowany był uprzednio pół wieku temu ponownie wymagał renowacji. Pilar przyporowy skruszał i wpadł do fosy, a sam most pękał na całej długości i sukcesywnie odchylał się od pionu. Po rozbiórce przyczółku od strony przedzamcza okazało się, że posadowiony został na palach drewnianych na warstwach torfu i łu. Dlatego przed odbudową przyczółka wykonano fundament pośredni na mikropalach iniekcyjnych.
